PLANO DE CONTINGÊNCIA

DESASTRES NATURAIS

ed. **2024**

ESTADO DE SERGIPE
PREFEITURA MUNICIPAL DE ARACAJU

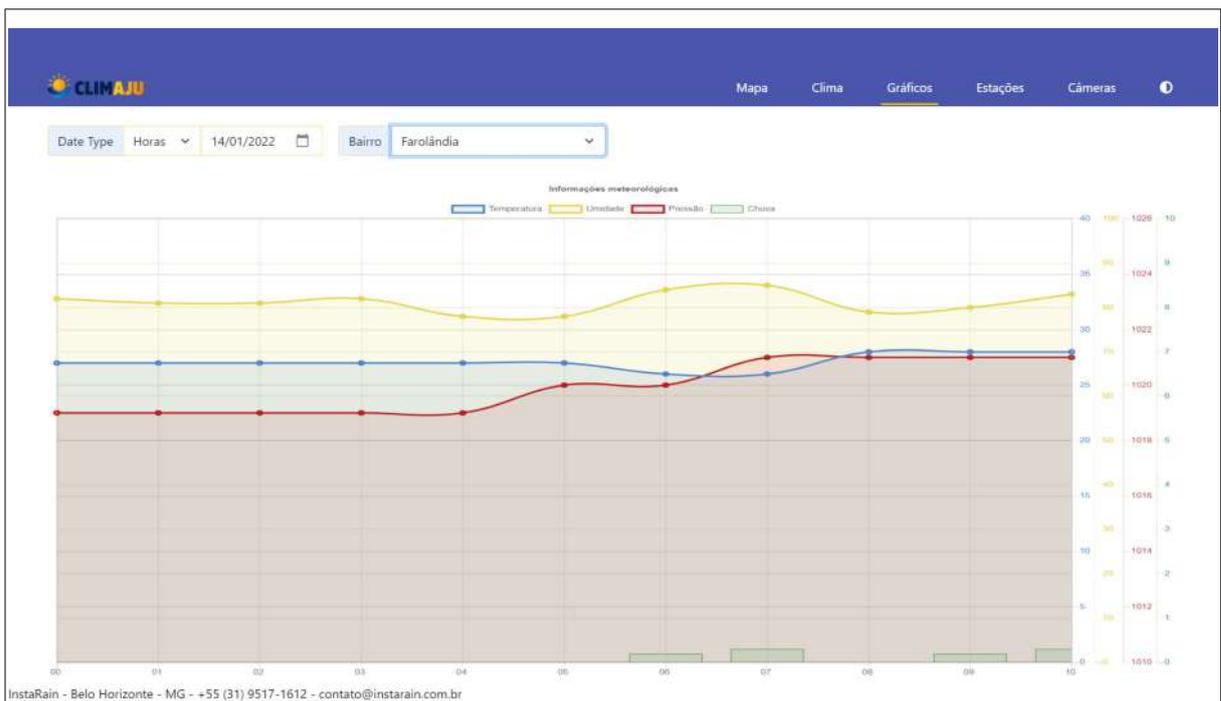
Figura 10: Painel do CLIMAJU com o monitoramento climático em tempo real, aba de nível de chuvas em mm, dividido por bairros.

Visando o monitoramento climático em tempo real, a COMPDEC possui a rede de monitoramento CLIMAJU (Figura 9, Figura 10, Figura 11, Figura 12 e Tabela 11), o qual compreende: 18 pluviômetros, 7 câmeras de monitoramento do clima, 4 sensores de inundação, 1 sensor de alagamento e 1 sensor de inclinação do solo (Tabela 11). Esta rede de monitoramento em tempo real tem como finalidade a tomada de decisão de forma mais detalhada e assertiva pelo Comitê de Gerenciamento de Crise.

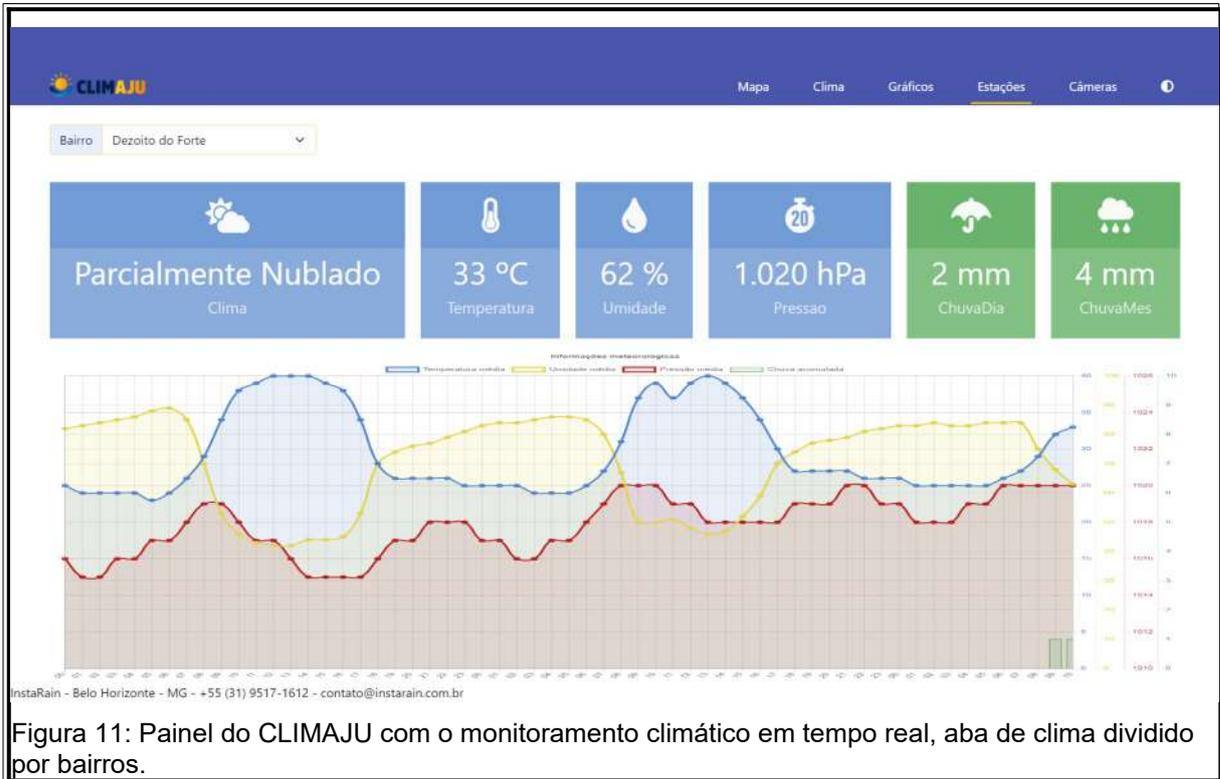
Figura 11: Painel do CLIMAJU com o monitoramento climático em tempo real, aba de clima dividido por bairros.

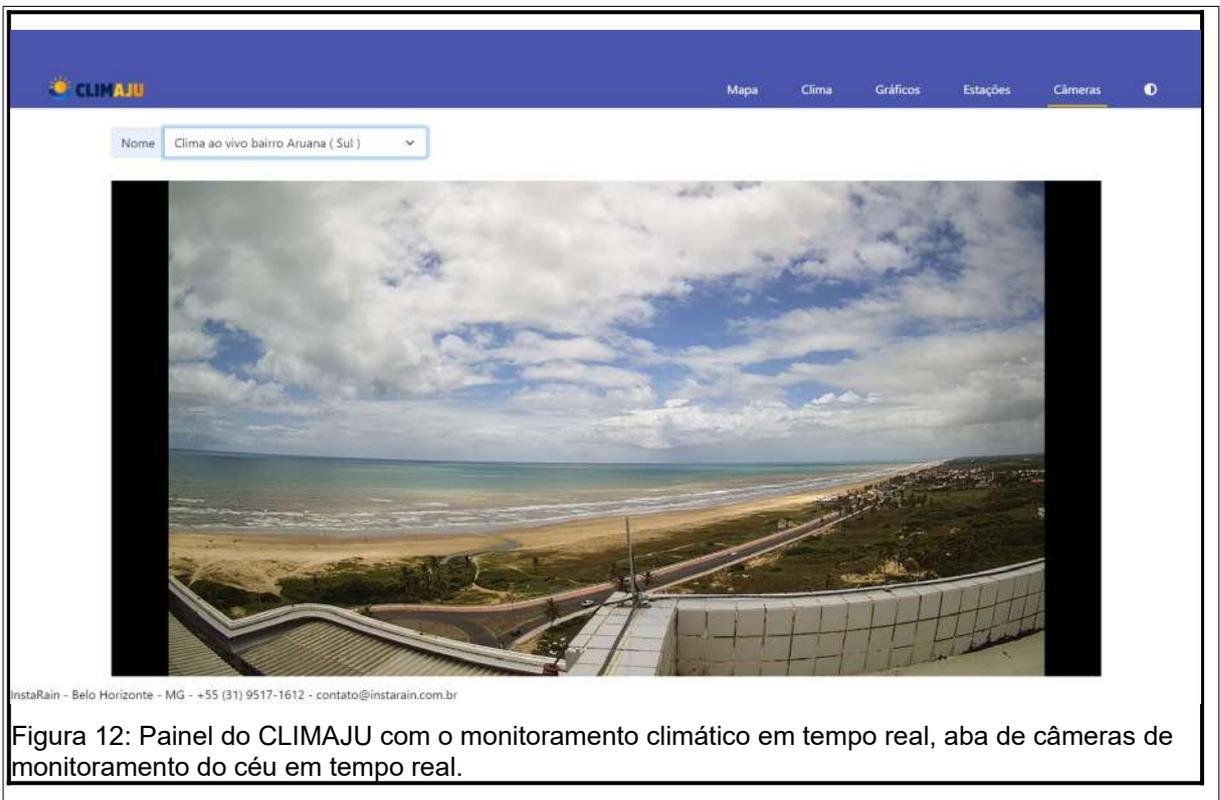
Figura 12: Painel do CLIMAJU com o monitoramento climático em tempo real, aba de câmeras de monitoramento do céu em tempo real.

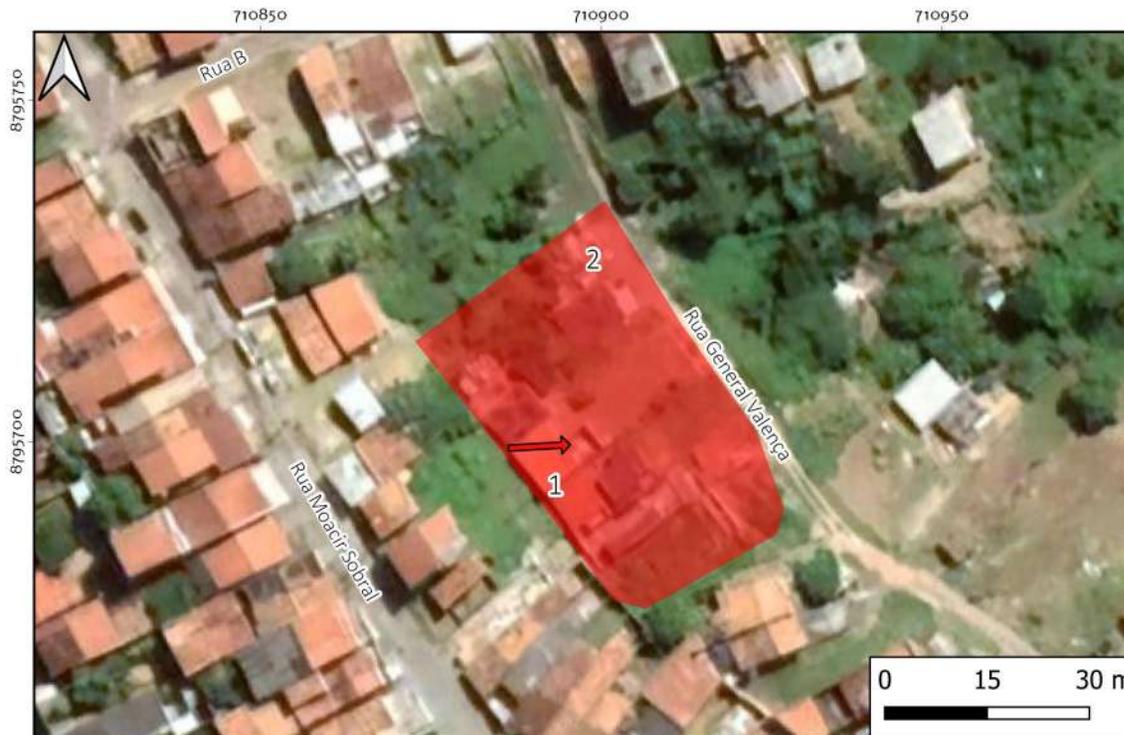
Código da área: AR_D_031_MA

Descrição: Área composta por casas com padrão construtivo de alvenaria simples, distribuição presente na base e ao longo do talude natural e de corte. Encosta com morfologia e perfil côncavos, com inclinação do talude natural de 60° e talude de corte de 90°. A casa nº 593 dista 1,5 m da base do talude, com amplitude de 7 m composto por arenitos conglomeráticos do Grupo Barreiras e por solo orgânico, saprolítico e coberto por vegetação. É observada presença de lixo e água servida na encosta, com vazamento de tubulação de água e esgoto e drenagem superficial inexistente. Há presença de vegetação potencializadora como bananeiras, como também de cicatrizes de deslizamento. A área já tem um histórico de deslizamento de terra em períodos de chuva e enxurrada, e o sentido do movimento de massa é aproximadamente 90°.

Sugestões de intervenções: Monitoramento da área para averiguação de evolução de risco na região. Supressão de bananeiras no local e proteção superficial através de vegetação em áreas desnudadas.

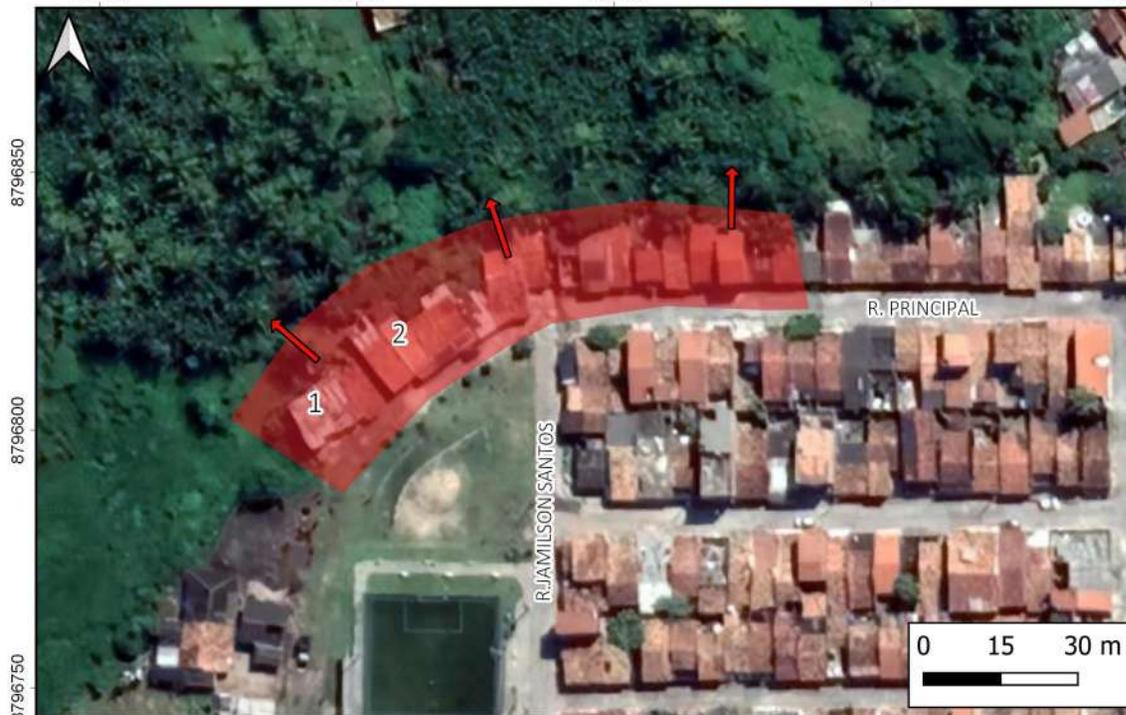
Código da área: AR_D_054_MA

Descrição: Área composta por moradias de alvenaria localizadas no topo do talude natural com amplitude de 12 m e inclinação 75°. A morfologia da encosta é convexa e o perfil retilíneo. Observa-se a presença de vegetação potencializadora ao longo da encosta, além de evidências de instabilidade por meio de trincas e rachaduras nos imóveis, o imóvel mais crítico é o n° 226. Identifica-se a presença de lixo e entulho no topo da encosta, como o lançamento de água servida.

Sugestões de intervenções: Monitoramento, supressão das baneiras, serviço de limpeza e interdição parcial de imóveis mais críticos.

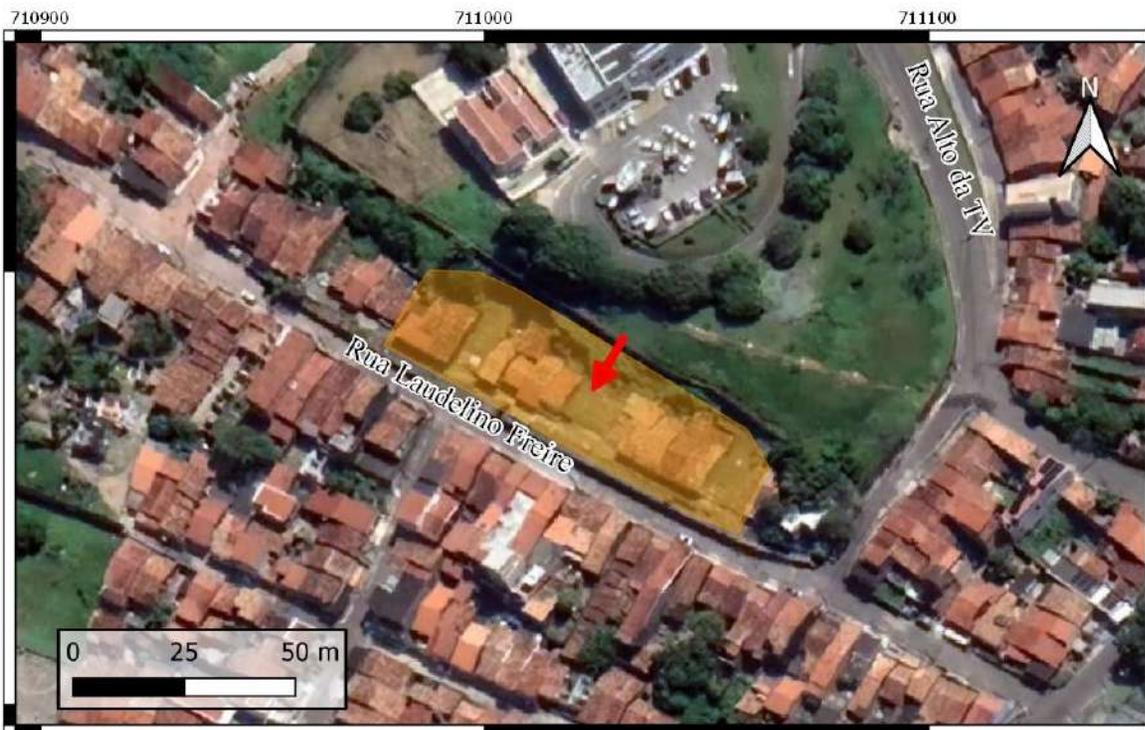
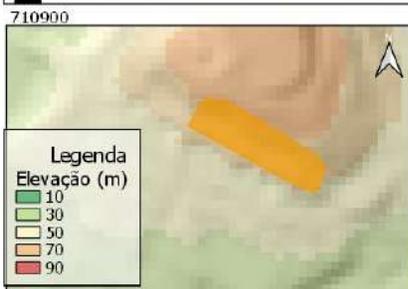
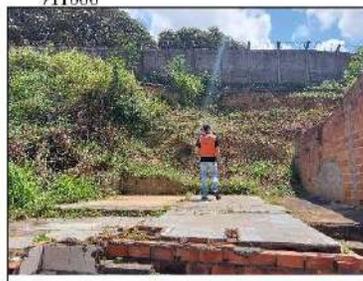
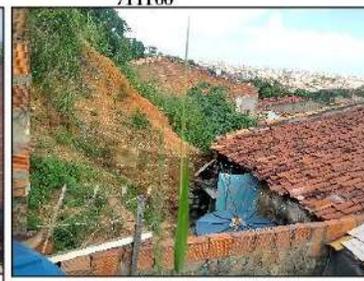
Código da Área: AR_D_023_A

Descrição: Área caracterizada por vertente de amplitude de 7 metros, com extensão de 130 metros e declividade média de 50%. Região com moradias de alvenaria na base da vertente, encontradas em sua maioria encostadas no talude de corte subvertical, constituído por solo e rochas areníticas e arenito-conglomerático alterados do Grupo Barreiras. Presença de indicadores de movimento de massa, como cicatrizes de escorregamentos anteriores e histórico de deslizamento de terra nos taludes de corte. Residência de número 310 possui muro encostado no talude, com ocorrência de infiltração e deformações horizontais do muro.

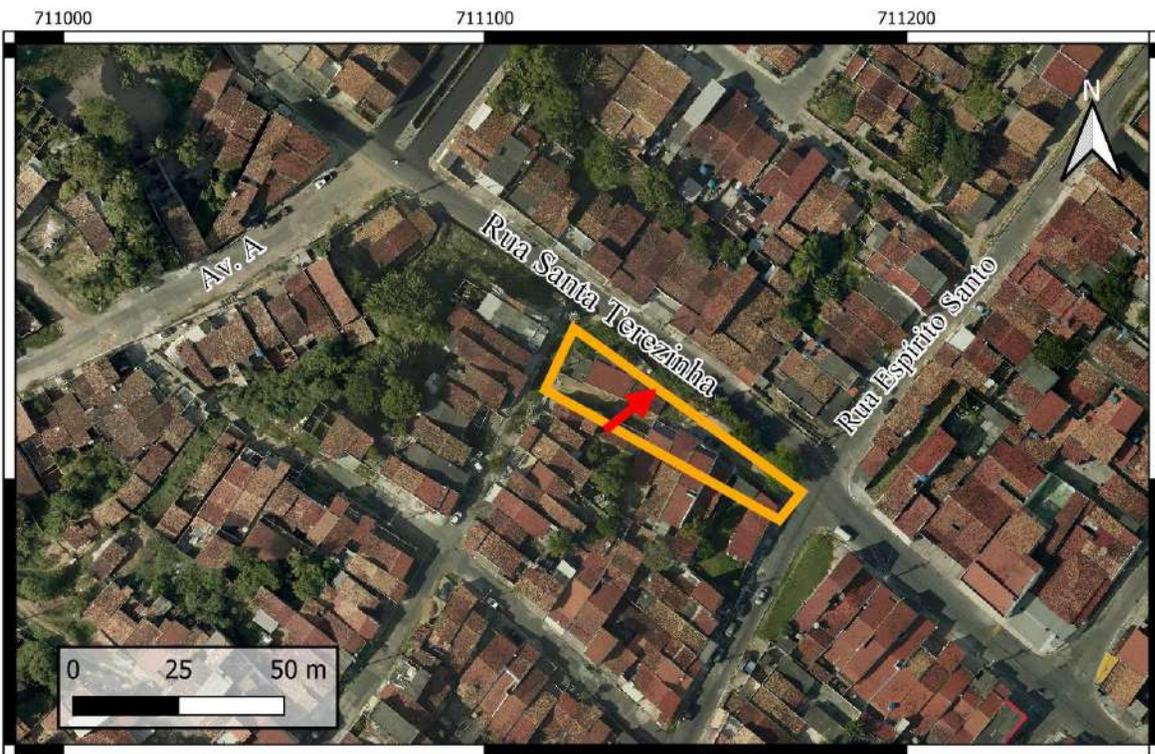
Código da Área: AR_D_058_A
Coordenadas UTM: 711146 / 8795611
Localização: Rua Santa Terezinha, Bairro Cidade Nova
Descrição: Área compreendida em um talude de amplitude média de 5 m, com extensão de 60 m e inclinação de 90°. Região com moradias de alvenaria no topo da encosta, com afastamento de 0 a 4 m, e na base o afastamento para a Rua Santa Terezinha é de 1m. Na área há a presença de um muro de contenção que se apresenta bastante deteriorado, com rachaduras severas e com histórico de rompimento de outro trecho. Há presença de árvores de médio porte e lançamento de água servida.
Tipologia do processo: Deslizamento de terra
Grau de risco: Alto
Quantidade de imóveis em risco: 9 imóveis
Quantidade de pessoas em risco: 36 pessoas
Sugestões de intervenção: Sugere-se a conscientização da população para não construção de novos imóveis próximo ao talude, evitar lançamento de água servida na encosta e a execução de obras de drenagem urbana visando o correto direcionamento das águas pluviais.

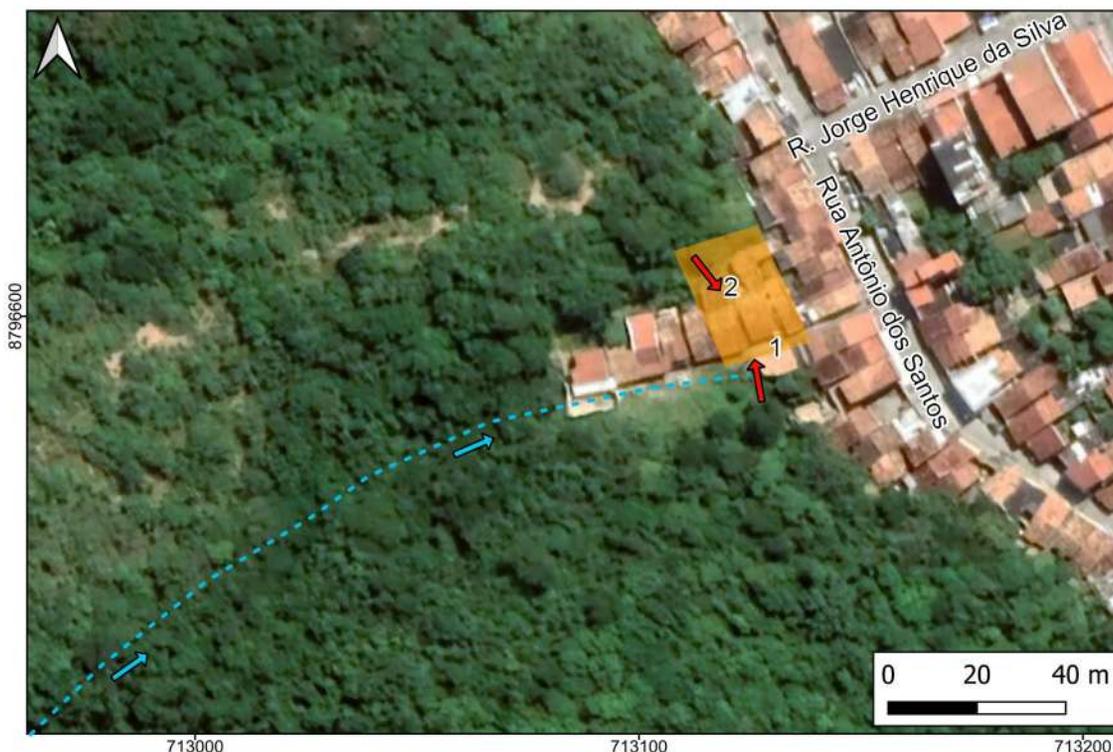
Código da área: AR_D_065_A

Descrição: Talude de corte com 5 metros de amplitude e inclinação média de 90°. Até a altura de 2,5 m o talude é revestido por cimento e no topo do mesmo foi observado 2,5 m de solo. O imóvel Nº 96 apresenta seu muro encostado na base da vertente e fissuras na estrutura da casa. Presença de árvores de médio porte no topo do talude. O imóvel Nº 34 possui muro de contenção embarrigado e com trinças distando 1 m da moradia.

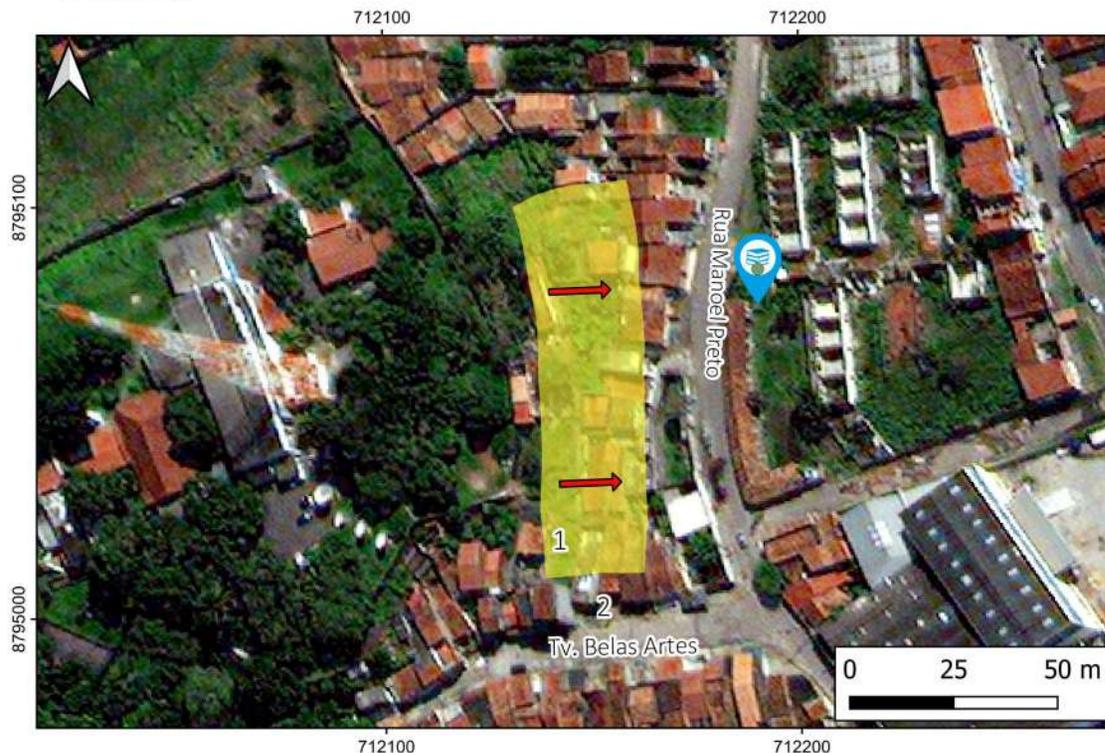
Código da área: AR_D_014_M

Sugestões de intervenções: Não construir novas residências na rota do fluxo preferencial evitando as encurradas, manter as áreas limpas e não depositar entulhos de forma a obstruir a passagem da água.

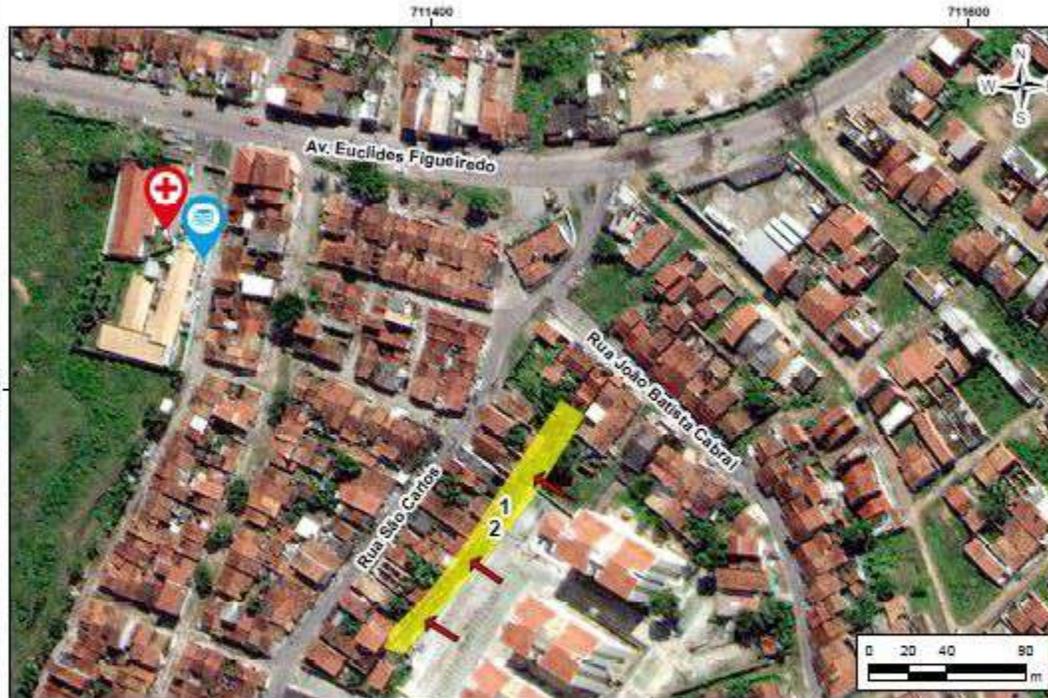
Código da Área: AR_D_042_M

Descrição: Talude de corte de 3 m de amplitude e 110 m de comprimento, com inclinação média de 33°, composto por rochas arenosas e argilosas, pertencentes ao Grupo Barreiras. Condomínio localizado no topo da vertente, sem presença de muro de contenção e sistema de drenagem para água pluvial eficiente. Moradias de alvenaria localizadas na base do talude, distando 0 m do mesmo, com muros apresentando constantemente infiltrações. Observou-se a presença de trincas e rachaduras nas moradias e muros inclinados.

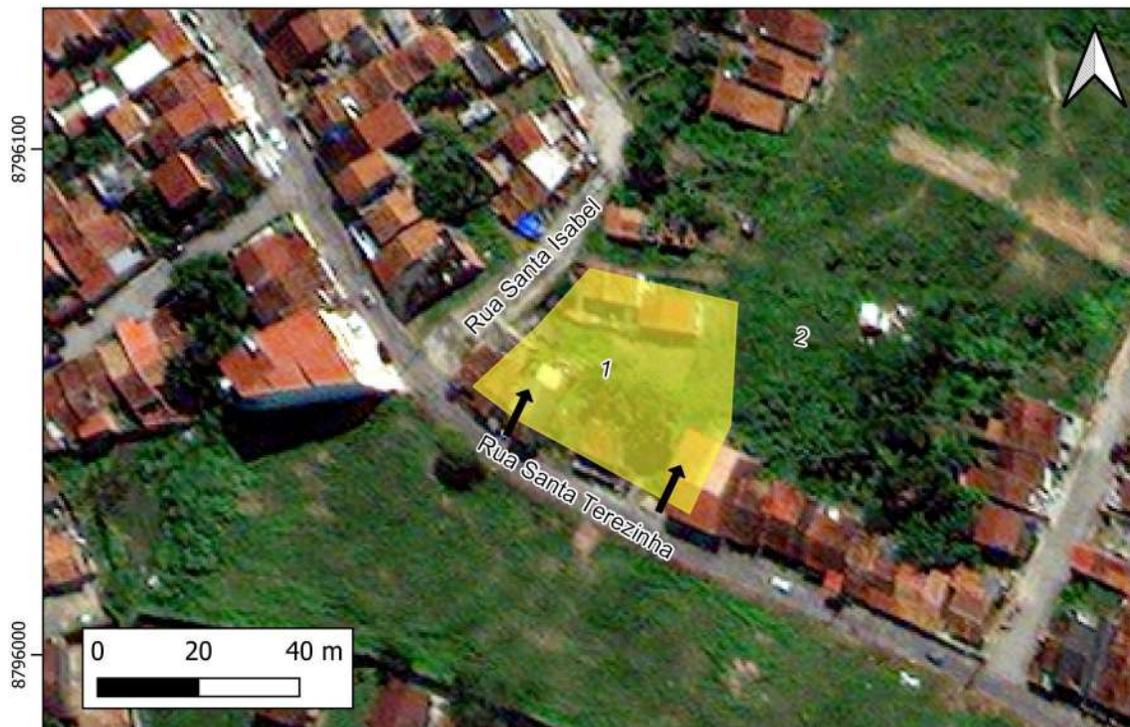
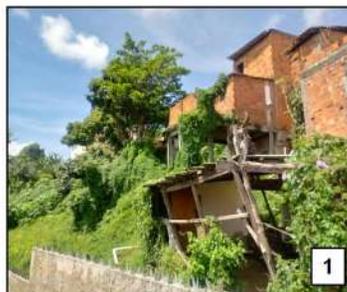
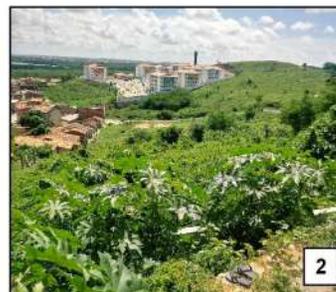
Código da área: AR_D_048_M

Descrição: Área caracterizada por encosta com amplitude de 5 m, extensão de 43 m e declividade média de 32%. Região com taludes naturais constituídos por solo e rochas areníticas, apresentando moradias de alvenaria na base e principalmente no topo da encosta. Observou-se em campo a ocorrência de trincas e rachaduras estáticas nas moradias e no terreno, além do lançamento de água servida na encosta. Região com histórico de deslizamento de terra no ano de 2011.

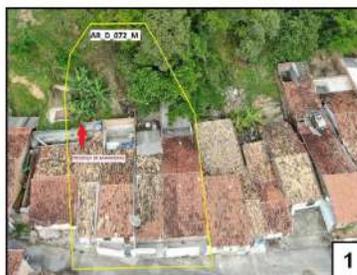
AR_D_072_M

Descrição: Talude de corte com 5 m de amplitude e 90° de inclinação. As moradias são de alvenaria, distando em média de 2 m do talude. Drenagem com canalização precária no fundo das moradias. Árvores de grande porte inclinadas associadas a cicatrizes de escorregamento. Disposição de entulhos de grandes dimensões sobre a encosta. As residências visitadas Nº 07, 51 e 55 possuem muro de contenção de alvenaria. Sem histórico de deslizamento de terra. Na casa número 51, presença de pequenas fissuras onde o muro faz contato com o morro, por onde sai argila durante chuvas. Foi realizado a expansão do muro apenas com alvenaria em 2021. Atrás desta área é possível observar supressão de vegetação nativa e platô de bananeira na crista do talude.

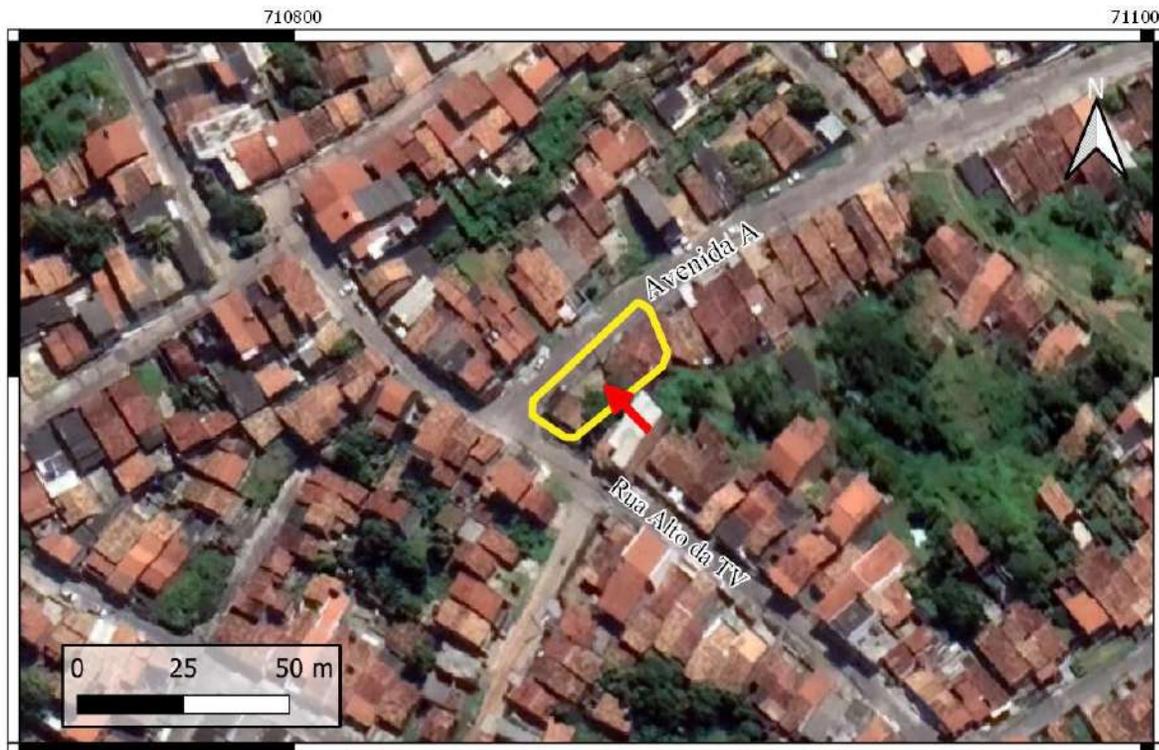
Código da Área: AR_D_115_M
Coordenadas UTM: 710873 / 8795548
Localização: Avenida A, Bairro Cidade Nova
Descrição: Área caracterizada por talude de corte com amplitude média de 4 m e inclinação média de 45°. A morfologia côncava e perfil convexo. Possui moradias situadas na base e no topo da encosta, as quais distam de 0 a 1 m. É composto por rochas areno-argilosas do Grupo Barreiras. Presença de vegetação rasteira e árvores de pequeno médio porte. Possui cicatrizes de deslizamento e histórico de deslizamento de terra.
Tipologia do processo: Deslizamento de terra
Grau de risco: Médio
Quantidade de imóveis em risco: 4 imóveis
Quantidade de pessoas em risco: 16 pessoas
Sugestões de intervenção: Sugere-se a conscientização da população para não construção de novos imóveis próximo ao talude, evitar lançamento de água servida na encosta e a execução de obras de drenagem urbana visando o correto direcionamento das águas pluviais.

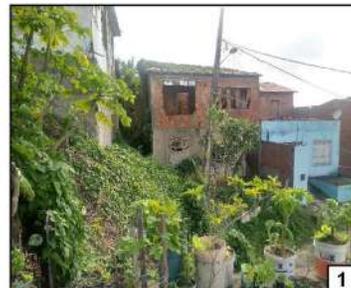
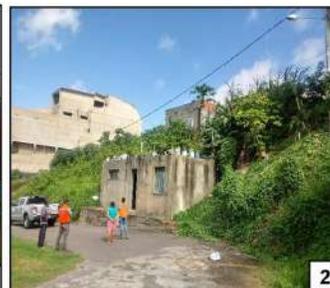
AR_D_119_M

Descrição: Área compreendida por encosta de amplitude máxima de 6 m, com extensão de 70 m e declividade média de 22°. Região com moradias de alvenaria na base e no topo do talude natural, apresentando uma moradia com talude de corte na base da encosta. Observou-se a presença de vegetação rasteira e plantação de bananeira ao longo da encosta, além da presença de trincas e afundamento de piso na parte dos fundos das moradias localizadas no topo da encosta.

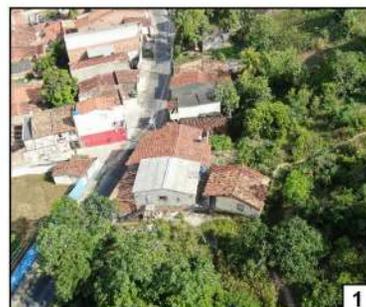
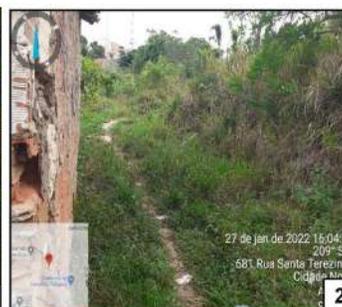
Código da área: AR_D_125_M

Descrição: As casas dessa área de risco são construídas no padrão alvenaria e concreto. Estão colocadas na base de um grande talude natural com inclinação variando de 17° a 60°. É possível observar um talude de aterro de aproximadamente 0,5 metros. As moradias N° 681 e N° 696 estão localizadas ao longo da encosta natural. Ocorre a presença de lixo e entulho nos fundos dessas casas, mas não é observado lançamento de água ou vazamento na tubulação. Há presença de árvores e vegetação rasteira por todo talude. Observa-se sinais de instabilidade a partir de trincas no fundo da moradia de N° 696. Não há exposição de solo nessa área de risco.

Sugestões de intervenções: Supressão de árvores potencializadoras de risco e construção de meia canaleta na base do talude para escoamento de águas superficiais.

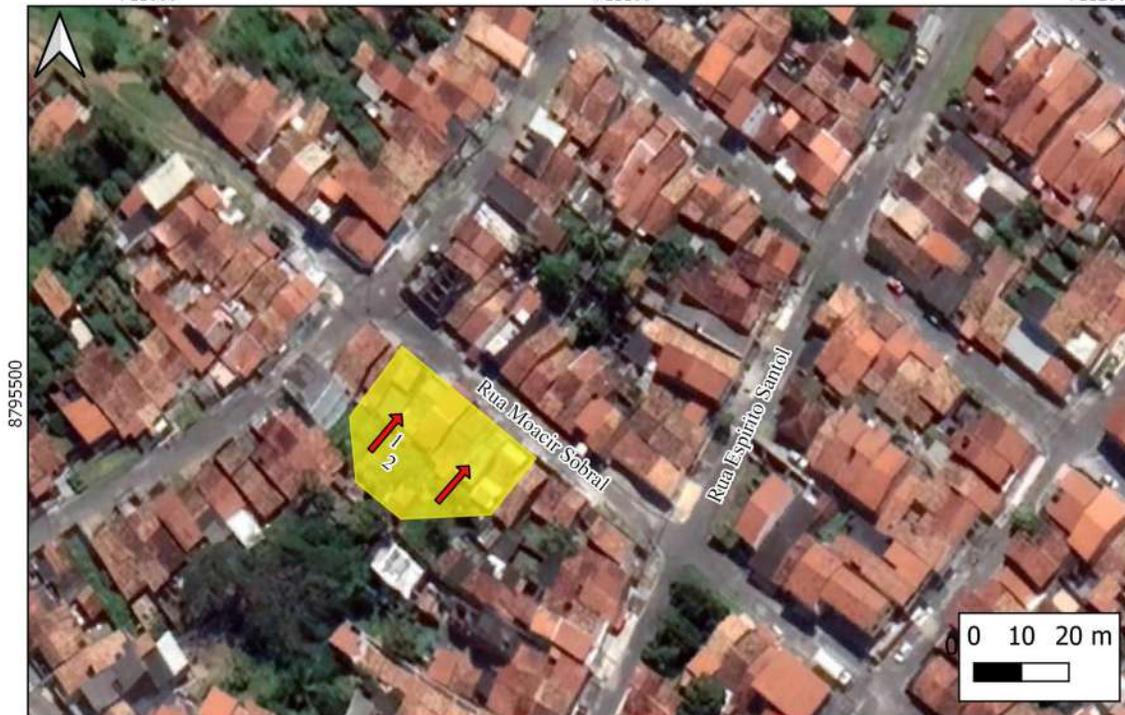
Código da área: AR_D_152_M
Coordenadas UTM: 711057/8795489
Localização: Rua Moacir Sobral - Bairro Cidade Nova.
Descrição: Área caracterizada por talude de corte com amplitude de 3,5 metros, extensão de 36,4 m e inclinação média de 60° a 90°, com moradias de alvenaria simples distando entre 0 e 3 metros da base da encosta. Com morfologia convexa e perfil convexo, e com a encosta está muito encoberta por vegetação arbustiva. Ocorre a presença de solo orgânico areno-conglomerático. O sentido do movimento de massa é para Nordeste.
Tipologia do Processo: Deslizamento de terra
Grau de risco: Médio
Quantidade de imóveis em risco: 7 imóveis
Quantidade de pessoas em risco: 28 pessoas
Sugestões de intervenções: Conscientização da população acerca da desestabilização das encostas por meio de cortes e aterros, bem como ao descarte de lixo nestes locais.
Resposta: O ponto de encontro, caso evento adverso, será no CRAS Risoleta Neves (4º Distrito), localizado na Rua Nossa Senhora da Glória, nº 845 - Bairro Japãozinho.

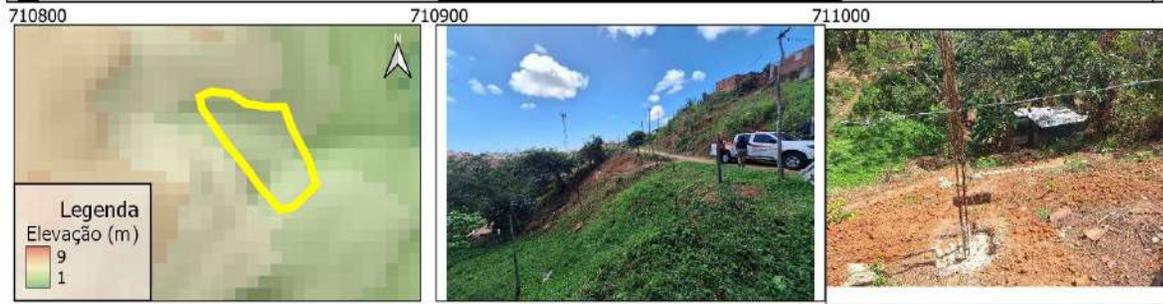
Código da Área: AR_D_166_M
Coordenadas UTM: 710931 / 8795709
Localização: Rua General Valença, Bairro Cidade Nova
Descrição:
 Área compreendida em um talude de amplitude média de 8 m, com extensão de 55 m e inclinação de 45°. Região com moradias de alvenaria e na base da encosta, com afastamento de 1 a 3 m. Há presença de árvores de médio porte e inclinada, lançamento de lixo na vertente do talude, bem como escavações irregulares.
Tipologia do processo: Deslizamento de terra
Grau de risco: Médio
Quantidade de imóveis em risco: 3 imóveis
Quantidade de pessoas em risco: 12 pessoas
Sugestões de intervenção:
 Sugere-se a conscientização da população para não construção de novos imóveis próximo ao talude, evitar lançamento de água servida na encosta e a execução de obras de drenagem urbana visando o correto direcionamento das águas pluviais.
Resposta:
 O ponto de encontro, em caso de evento, se dará no CRAS Risoleta Neves, rua José Pacheco Lima, 35, Bairro Japãozinho.

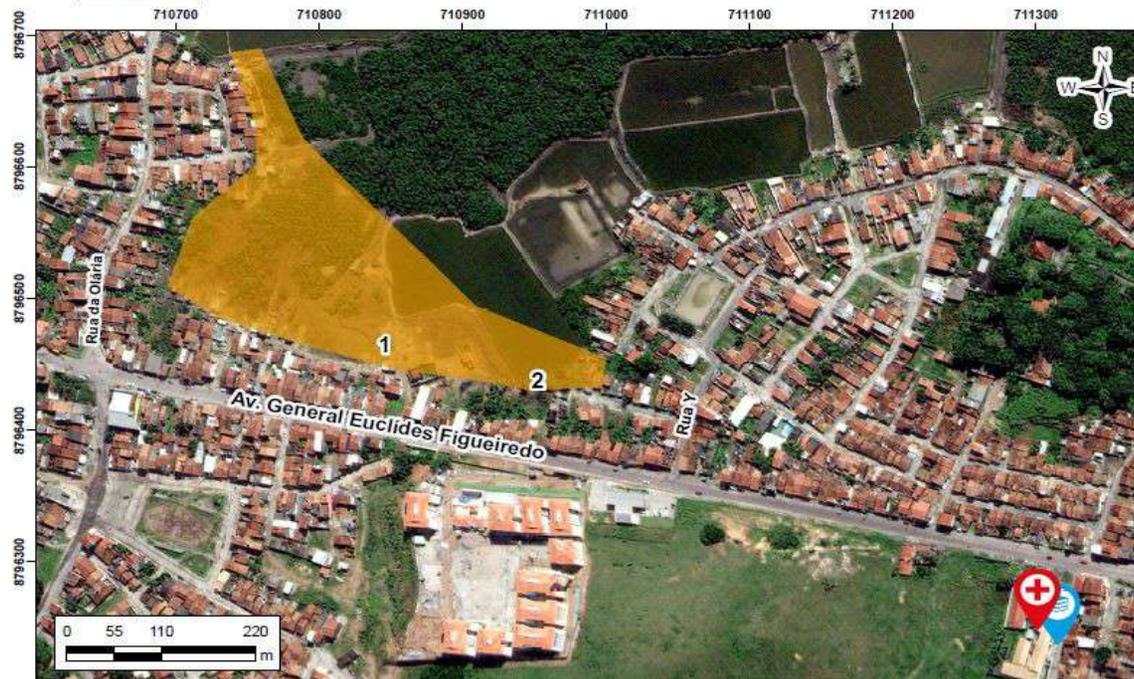
Código da Área: AR_I_034_A

Descrição: Área de elevação média de 1 m, com histórico de inundações devido à ação indireta do Rio do Sal, que banha a região norte no Município de Aracaju. Presença de moradias de alvenaria e de baixo padrão construtivo, com histórico de surgência de água através do piso e problemas de fissuras e rachaduras devido ao solo com baixa resistência.

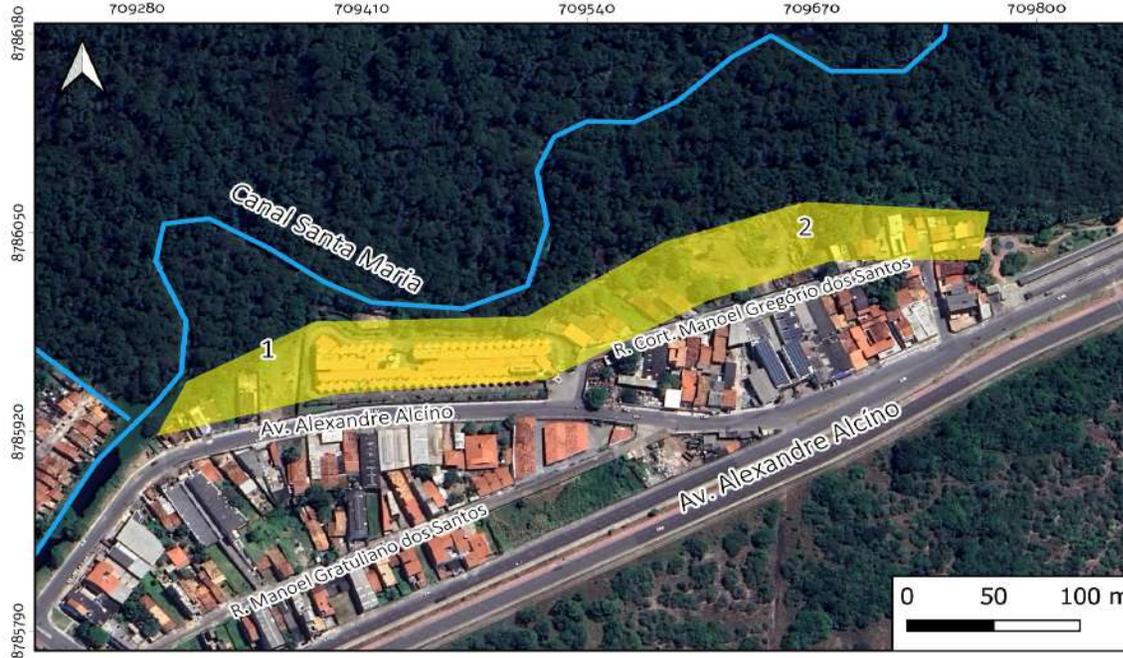
Código da área: AR_I_032_M

Localização: Avenida Alexandre Alcino - Bairro Marivan.
