MAPEAMENTO DE ÁREAS DE RISCOS DE DESASTRES NATURAIS EM ARACAJU - SERGIPE

COORDENADORIA MUNICIPAL DE DEFESA CIVIL DE ARACAJU

Código da Área: **AR_I_056_B**

Localização: Rua Isabel Coleta, Bairro Porto Dantas

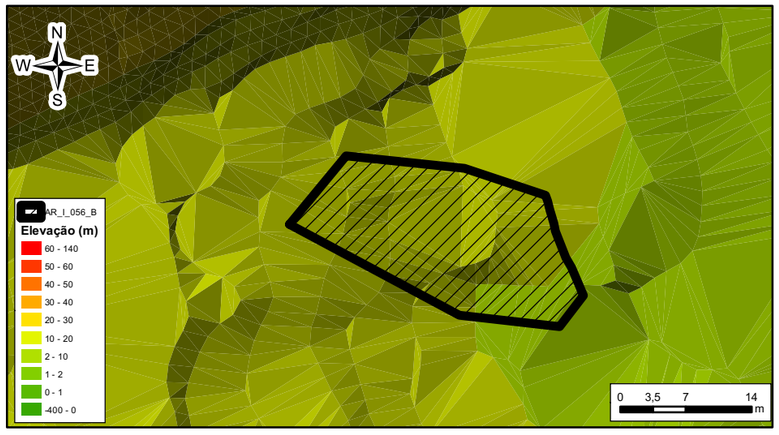
Descrição: Área compreendia por canal de escoamento de drenagem pluvial de 2 metros de largura e 1,5 metros de profundidade, localizado ao longo e na base da encosta. Observa-se presença de vegetação no leito e dentro do canal, além da recorrência de remobilização de água pluvial, de sedimentos e plantas em grande energia durante eventos pluviométricos intensos. Constatou-se presença de imóveis de alvenaria distando em média 2,5 m do canal, como também a presença de novas casas em construção na área de risco.

Tipologia do Processo: Inundação

Grau de risco: Baixo

Sugestões de Intervenções: Manutenção e limpeza do canal como medida paliativa e a recuperação estrutural, fiscalização a fim de evitar a construção de outros imóveis nas margens do canal. Palestras visando uma conscientização ambiental, principalmente quanto ao descarte inadequado do lixo e entulho e em relação as áreas de risco da comunidade.
