MAPEAMENTO DE ÁREAS DE RISCOS DE DESASTRES NATURAIS EM ARACAJU - SERGIPE

SECRETARIA MUNICIPAL DA DEFESA SOCIAL E DA CIDADANIA (SEMDEC)

Código da Área: AR_D_072_M

Coordenadas UTM: 712921/8796750
Localização: Rua Novo Éden Nº 07, 51, 55 , Porto Dantas

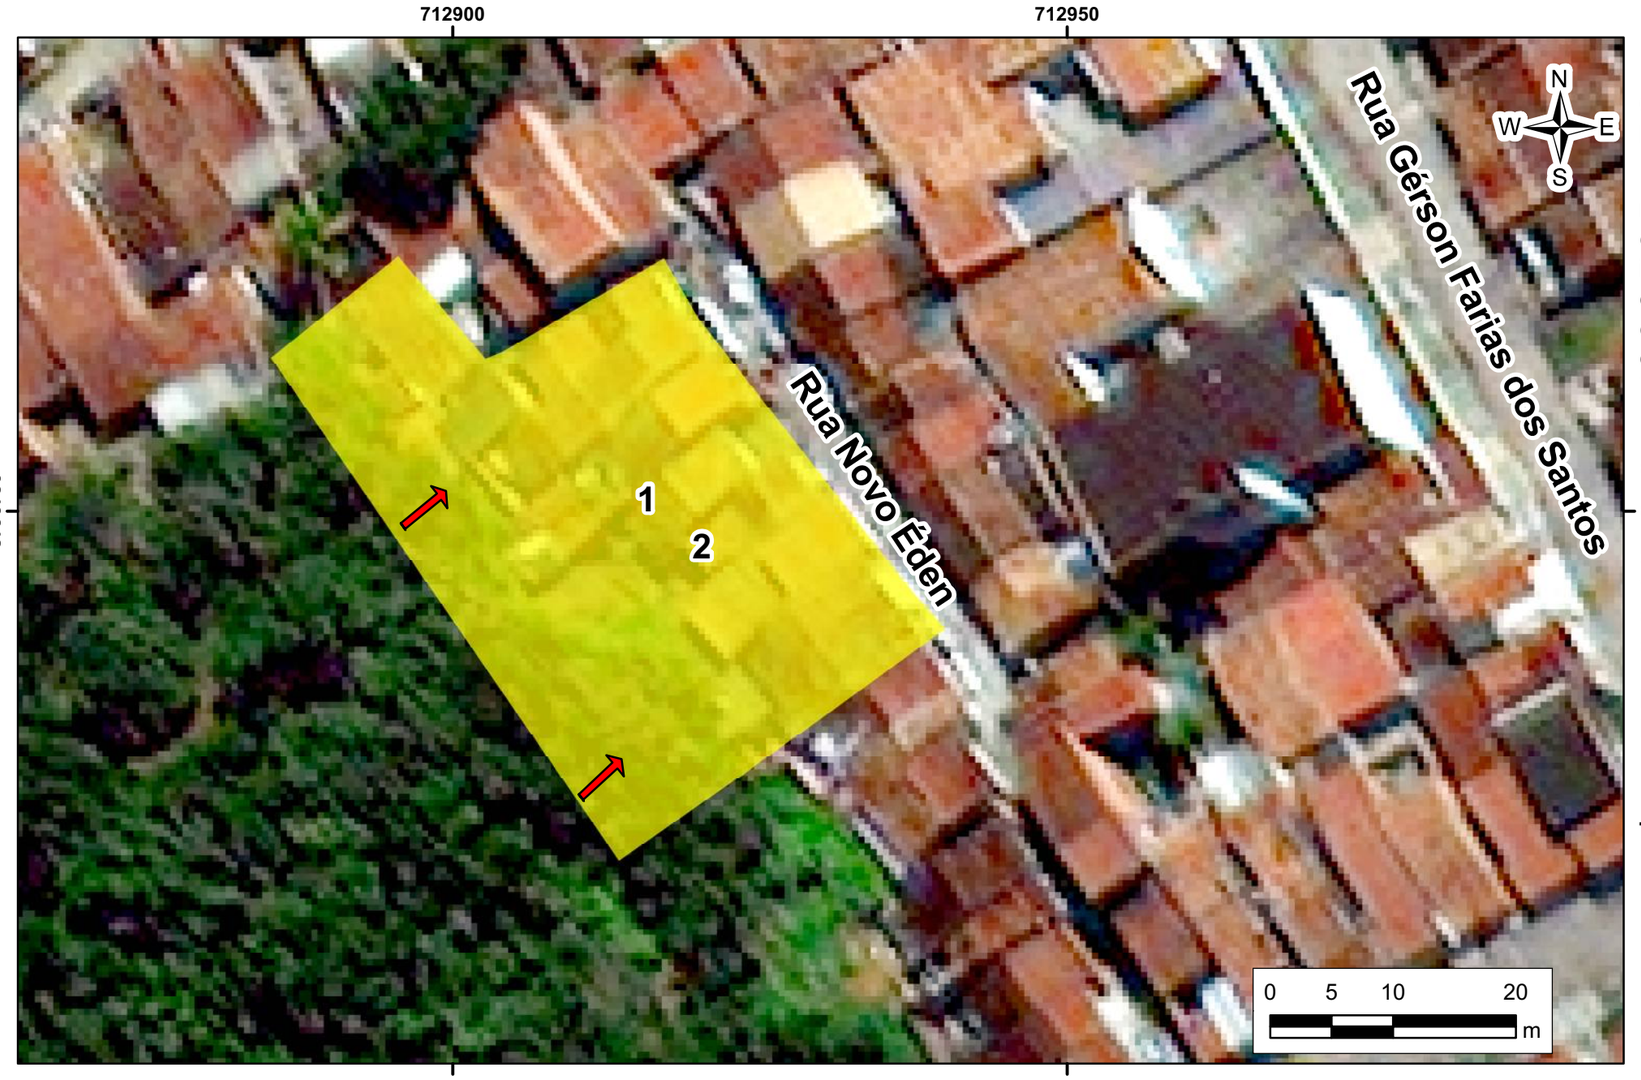
Descrição: Talude de corte com 5 m de amplitude e 90° de inclinação. As moradias são de alvenaria, distando em média de 2 m do talude. Drenagem com canalização precária no fundo das moradias. Árvores de grande porte inclinadas associadas a cicatrizes de escorregamento. Disposição de entulhos de grandes dimensões sobre a encosta. As residências visitadas Nº 07, 51 e 55 possuem muro de contenção de alvenaria. Sem histórico de deslizamento de terra.

Tipologia do Processo: Deslizamento de terra

Grau de risco: Médio

Quantidade de imóveis em risco: 9 imóveis

Quantidade de pessoas em risco: 33 pessoas

Sugestões de Intervenções: Construção de muro de contenção na base da vertente e sistema de drenagem superficial eficiente. Supressão de árvores inclinadas que oferçam risco. Conscientização da população sobre instabilizações da encosta por meio de cortes e aterros
